## MÁSTER UNIVERSITARIO EN PLANIFICACIÓN Y GESTIÓN DE RIESGOS NATURALES

### -TRABAJO FIN DE MÁSTER-

# ASPECTOS DE VULNERABILIDAD ANTE EL RIESGO DE INUNDACIÓN EN LA PLAYA DE SAN JUAN (ALICANTE). APLICABILIDAD EN LA GESTIÓN DE EMERGENCIAS

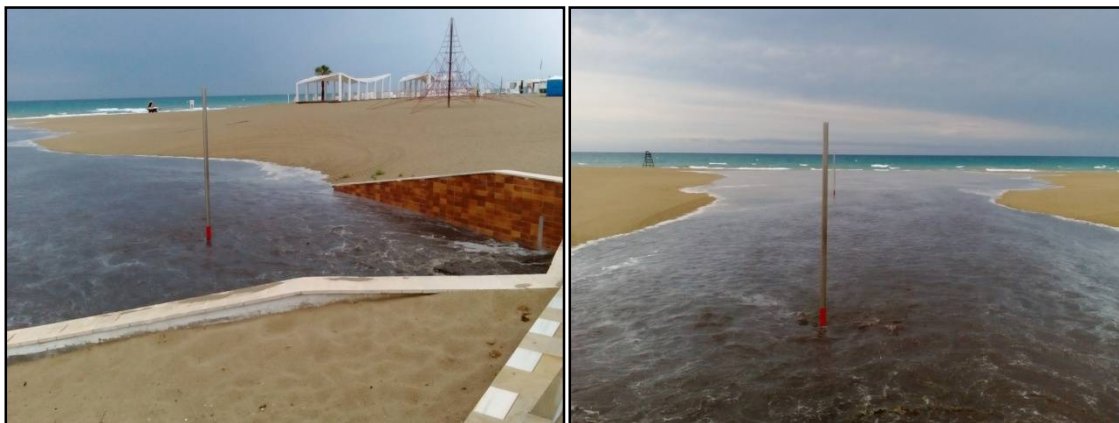
**Figura 13, alivio de los colectores pluviales de San Juan directamente a la playa tras una fuerte lluvia el 16 de agosto de 2018.**

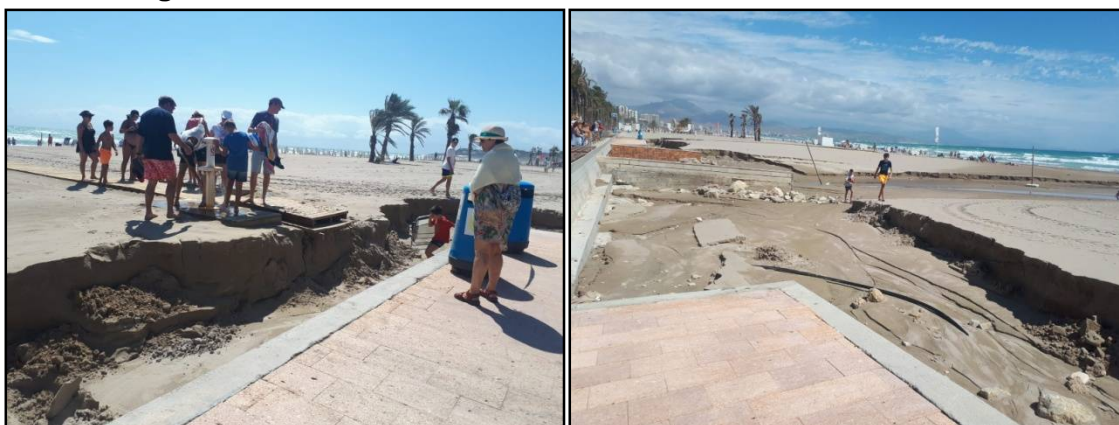
**Figura 14, desperfectos en la playa de San Juan tras el último temporal de gota fría de 21 agosto de 2019.**

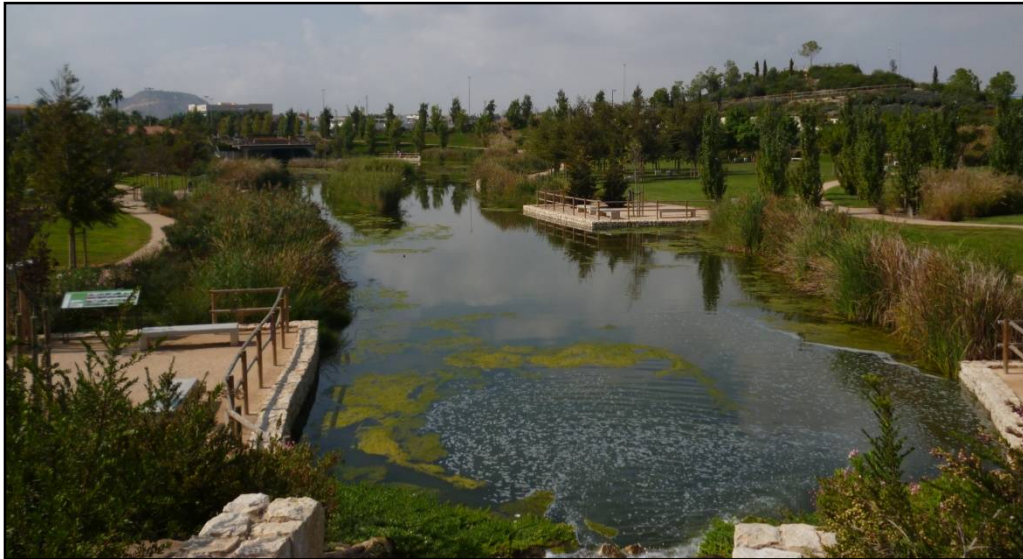
**Figura 15, parque inundable de La Marjal. Estado habitual del parque urbano, con estanque ornamental en octubre de 2016.**

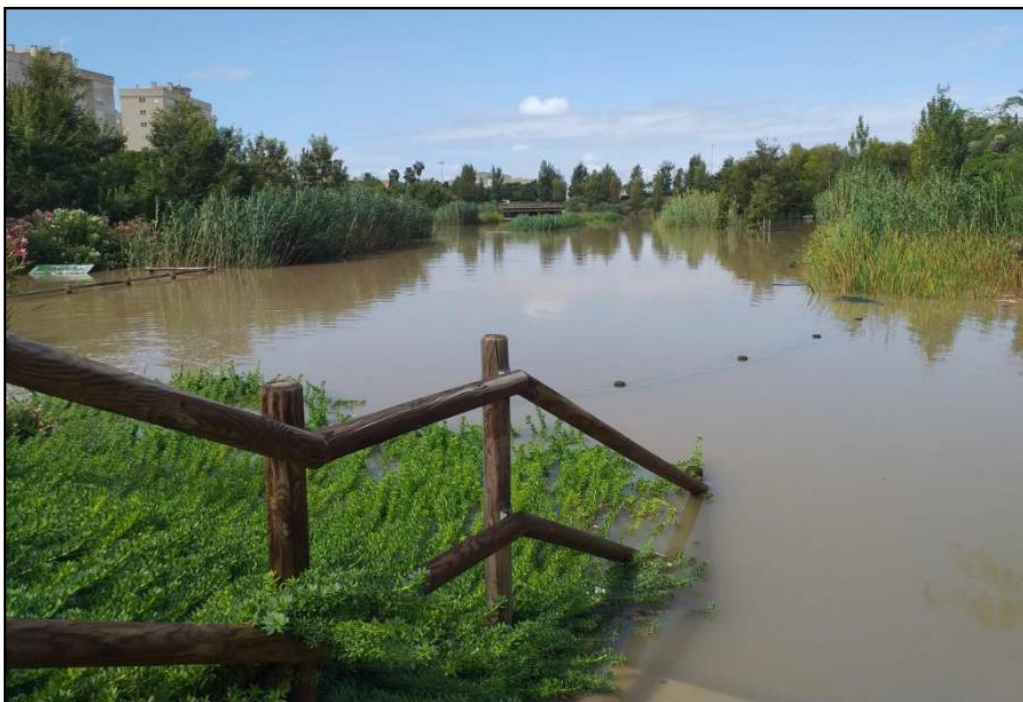
**Figura 16, parque inundable de La Marjal. Llenado al 50% de su capacidad máxima tras el último episodio de gota fría de 21 de agosto de 2019.**

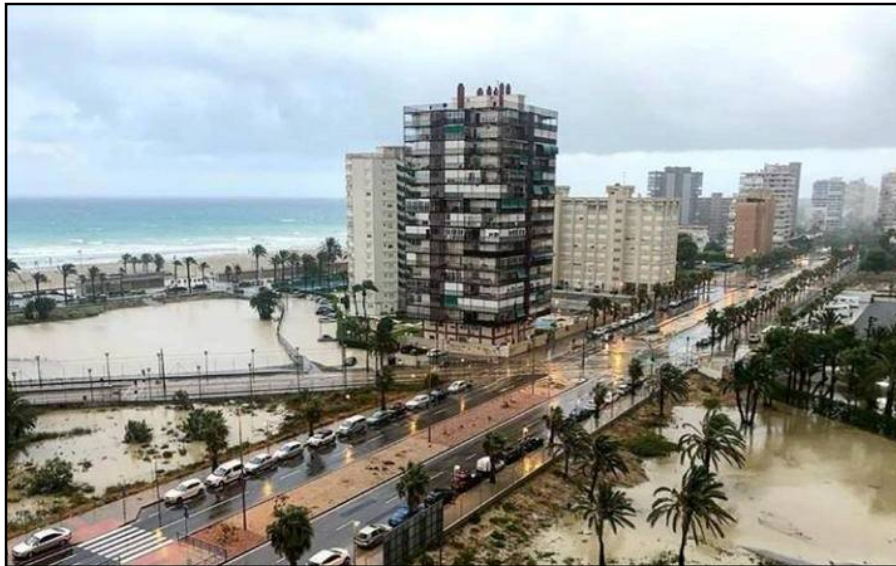
**Figura 18, Anegamiento de parcelas en la avenida Costa Blanca, a la altura de su intersección con el tendido ferroviario del TRAM. Mañana del 21 de agosto de 2019.**

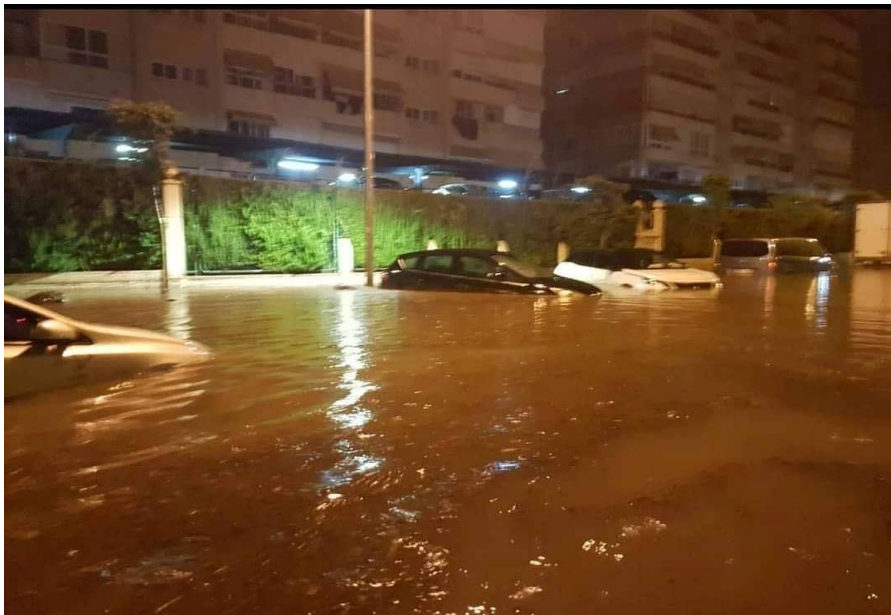
**Figura 19, imagen tomada en la madrugada del 21 de agosto de 2019. Inundación de viarios en el sector central de playa de San Juan (calle San Sebastián).**

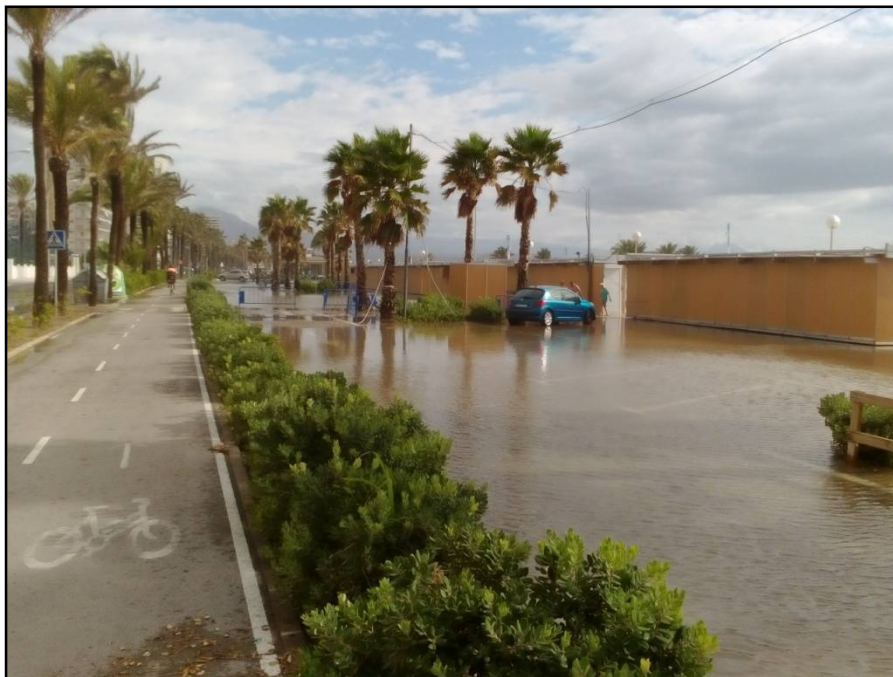
**Figura 20, encharcamiento de uno de los aparcamientos de la playa la mañana del 21 de agosto de 2019.**

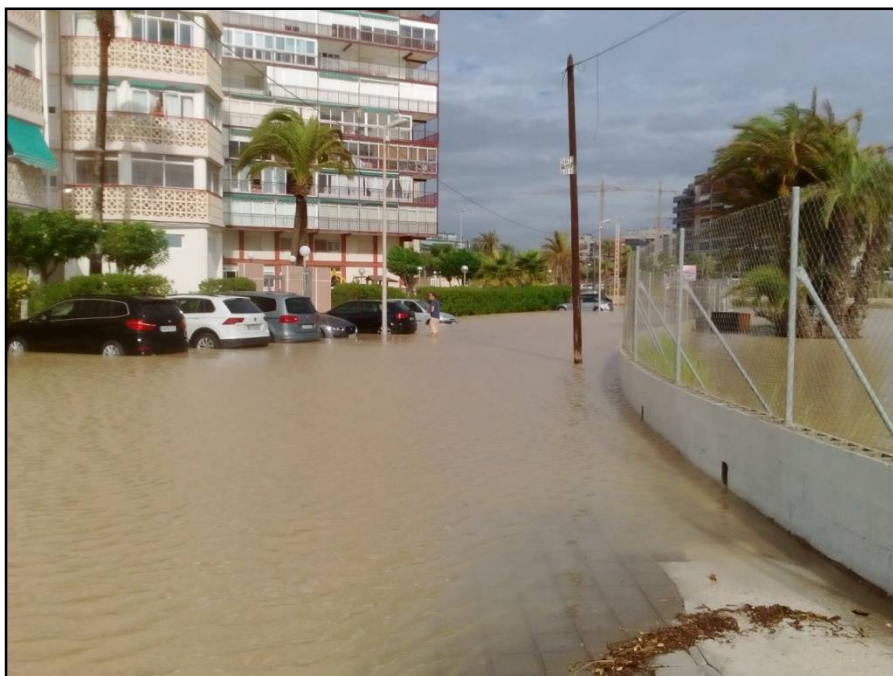
**Figura 21, vial inundado próximo a la parada de Costa Blanca del TRAM en la mañana del 21 de agosto de 2019.**

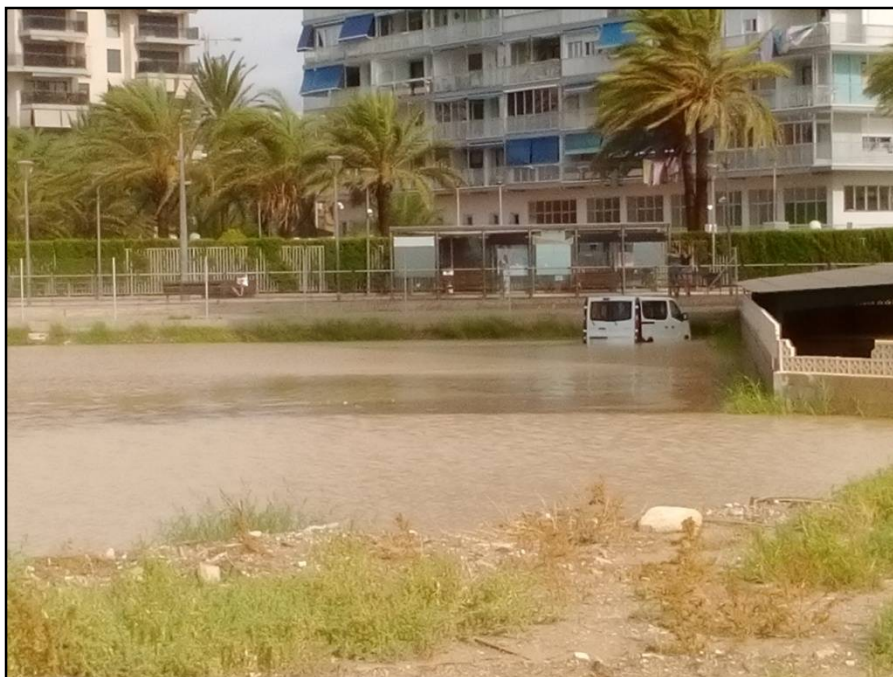
**Figura 22, vehículo atrapado en parcela utilizada como aparcamiento en la mañana del 21 de agosto de 2019.**

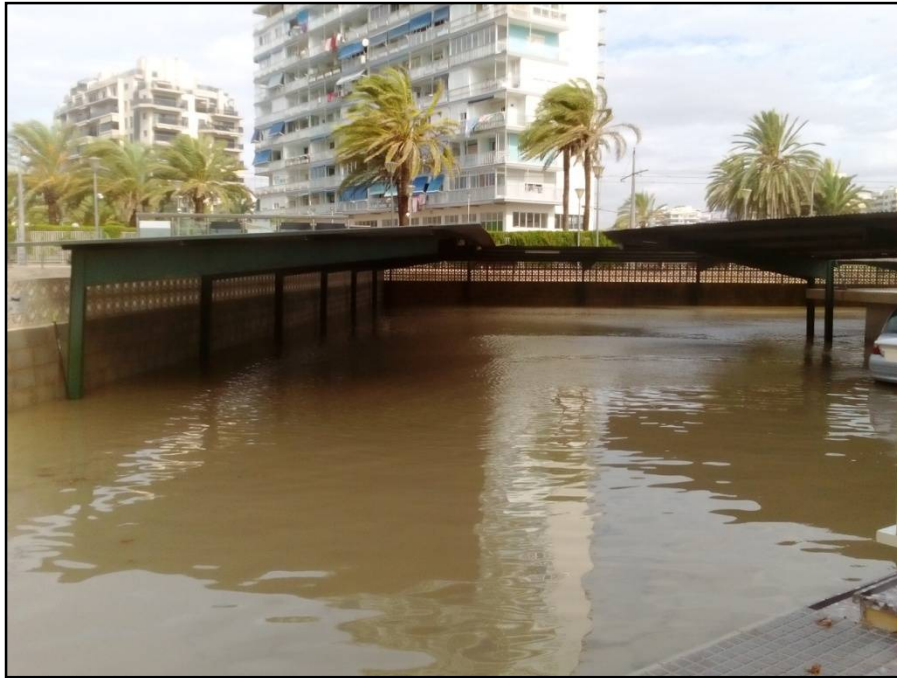
**Figura 24, parcela de apartamentos inundada en primera línea de playa (av. de Niza nº32), en las proximidades de la parada Costa Blanca del TRAM. 21 de Agosto de 2019.**

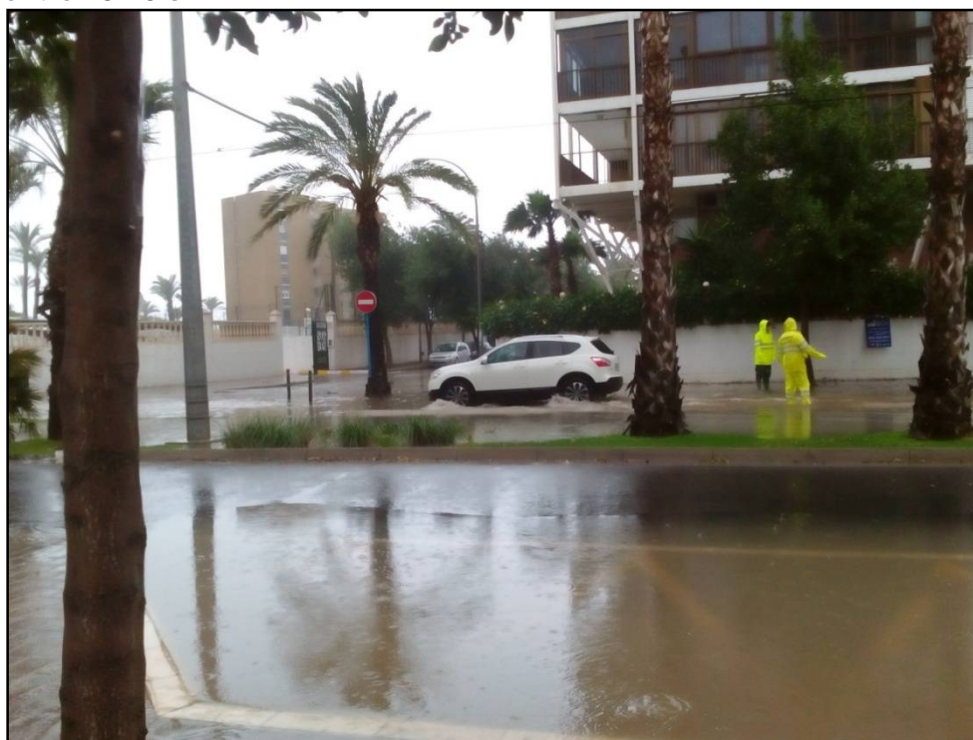
**Figura 34, fotografía de la confluencia de la avenida Costa Blanca con Países Escandinavos el 20 de abril de 2019. Acumulación de agua de entre 15-20 cm.**

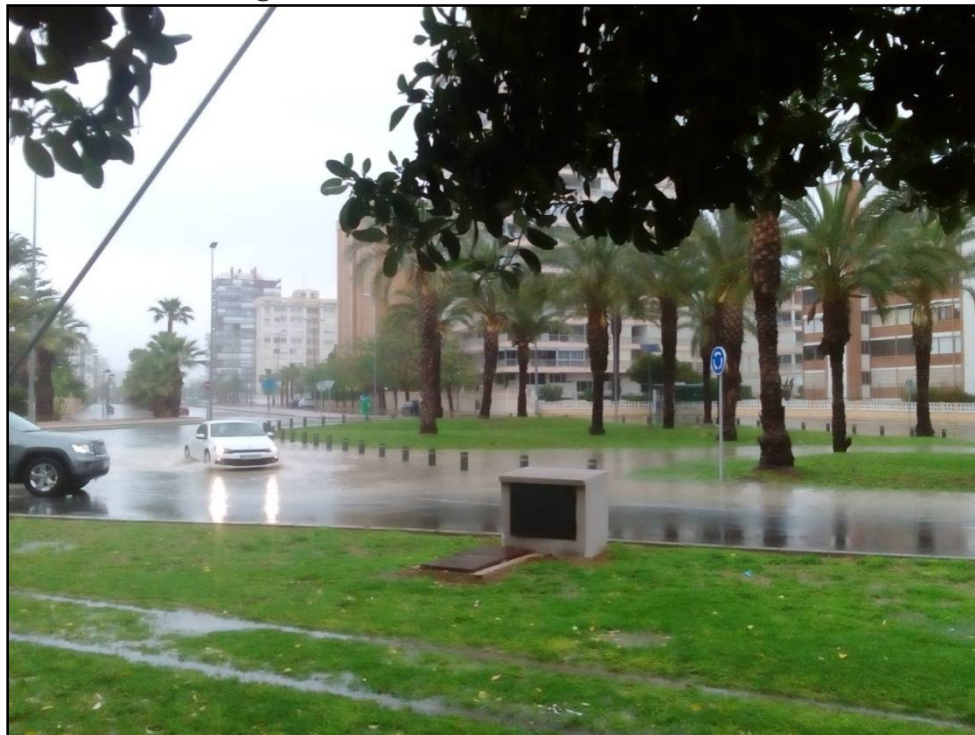
**Figura 35, fotografía de la plaza de La Coruña el 20 de abril de 2019. Acumulación de agua de entre 15-20 cm**

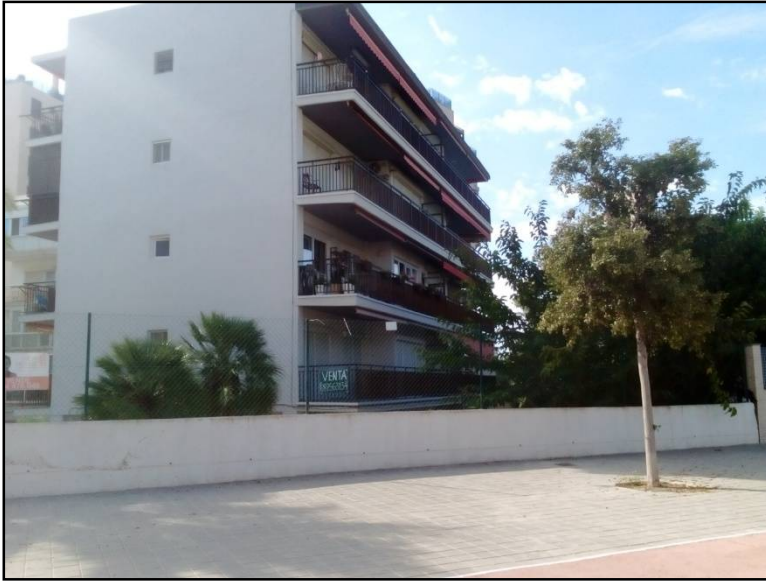
**Figura 43, parcela situada por debajo del viario. C/ Periodista Tirso Marín, nº5.**

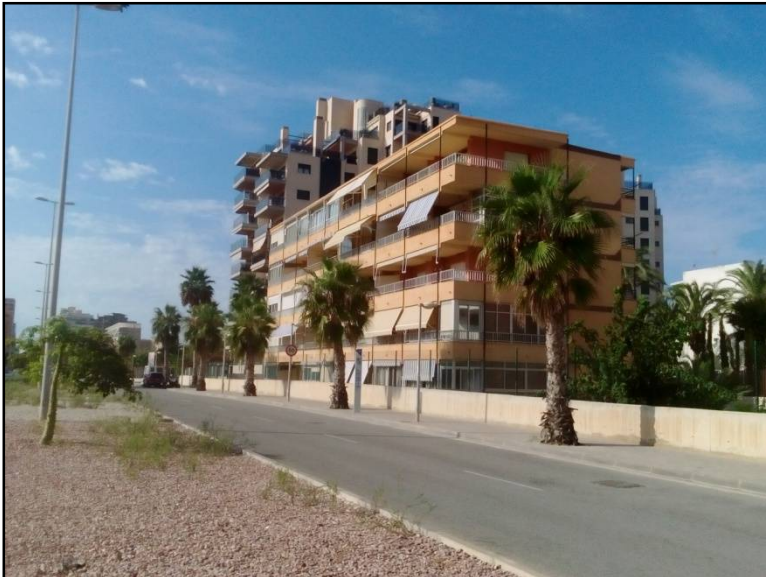
**Figura 44, parcela situada por debajo del viario. Av. Costa Blanca, nº153.**

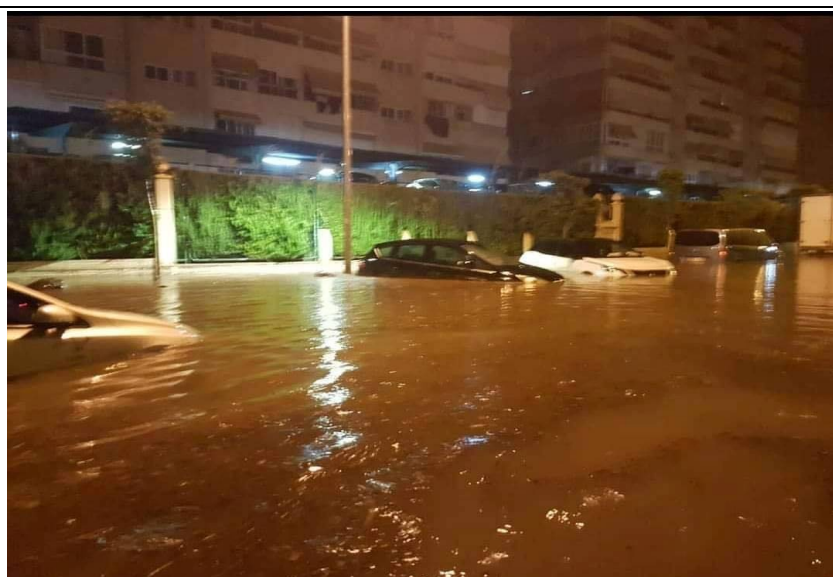
### PUNTO DE VERIFICACIÓN A (C/ San Sebastián)

- Vulnerabilidad muy alta. Puntos bajos del viario con difícil drenaje por escorrentía superficial. Muy alta posibilidad de acumulación de agua.
- Vulnerabilidad alta. Puntos bajos del viario con posibilidad de drenaje por escorrentía superficial. Alta posibilidad de acumulación de agua
- Vulnerabilidad media. Escorrentía superficial con posibles acumulaciones de agua.

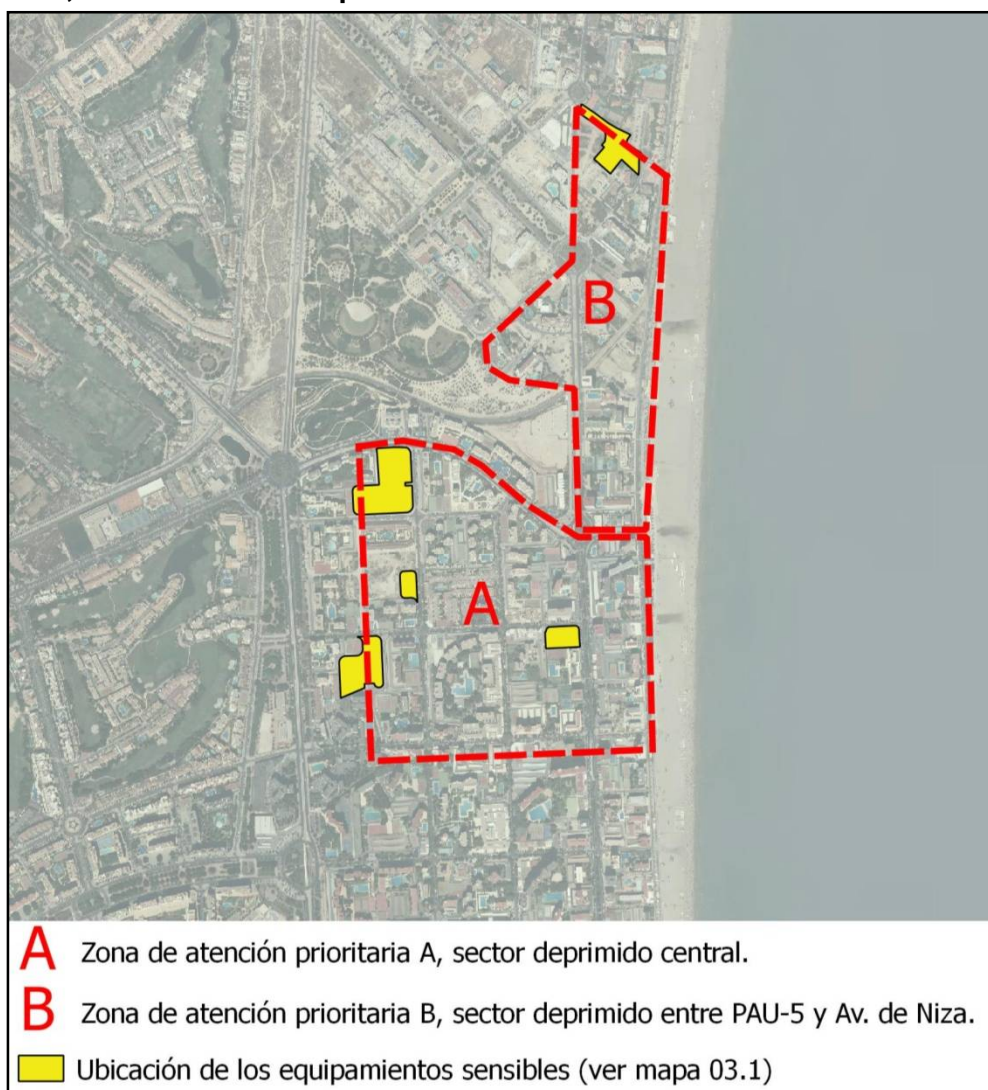
**Figura 46, áreas de atención prioritaria en caso de lluvias intensas.**

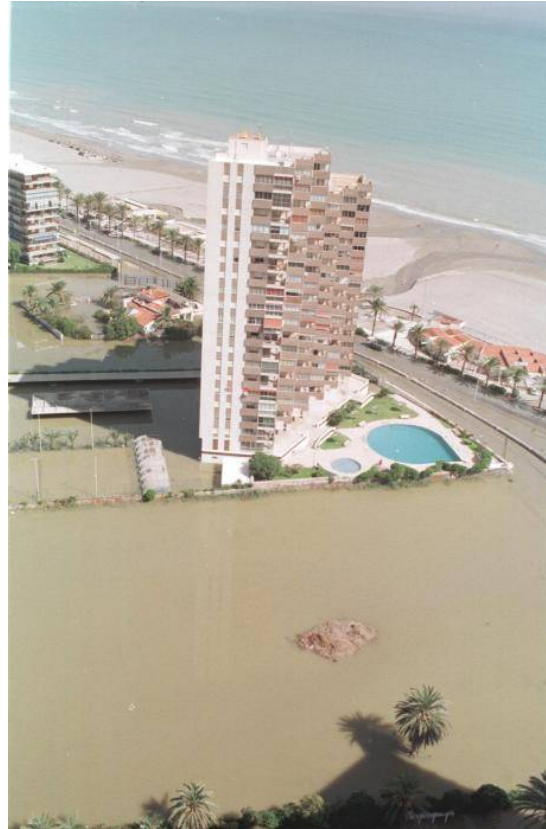
Fotografía A-IV 4, zonas anegadas de agua en las proximidades de la actual parada Costa Blanca del TRAM metropolitano de Alicante (antiguo ferrocarril de vía estrecha de FGV).
